PROJETOS DE MELHORIAS HABITACIONAIS (REFORMA E AMPLIAÇÃO) NA ZONA RURAL DO MUNICÍPIO DE SÃO FERNANDO/RN

MEMORIAL DESCRITIVO

SÃO FERNANDO/RN 21/07/2020

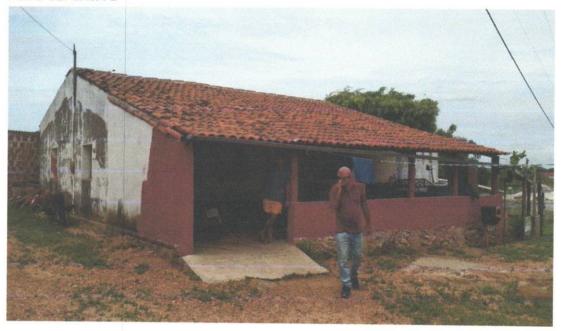
FOTO 02: CASA 1

O banheiro da residência se encontra em estado precário, não apresentando saneamento básico adequado. A residência possui uma força-sumidouro existente que supre a necessidade da mesma, sendo assim reaproveitada.

A edificação está precisando de reboco externo.

- Construção de um banheiro novo completo integrado a residência, composto por Caixa de água, revestimentos, pintura, pisos, esquadrias, vazo sanitário, lavatório, chuveiro e todos os equipamentos e instalações necessárias, medindo 3,00m x 1,80m.
- Reboco externo da edificação.

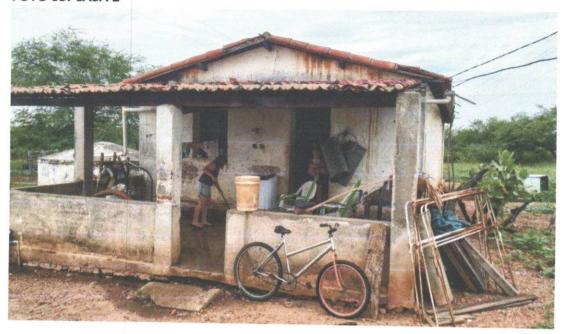
FOTO 03: CASA 2

A edificação possui 116,38 m² de área construída, um banheiro sem saneamento básico adequado e o piso rachado, bastante danificado.

- Reforma do banheiro existente, fazendo todo o seu saneamento básico, adequações e instalações necessárias (Caixa de água, revestimentos, pintura, pisos, esquadrias, vaso sanitário, lavatório, chuveiro e todos os equipamentos);
- Substituição de todo o piso da edificação.
- Substituição das esquadrias da edificação (Portas e Janelas).

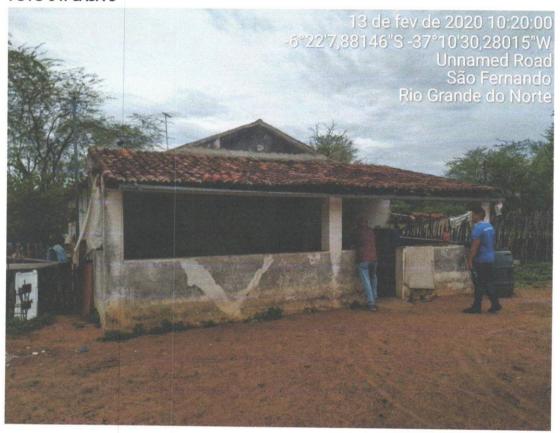
FOTO 04: CASA 3

A edificação possui uma área construída de 135,20 m², um banheiro sem saneamento básico adequado, pia de cozinha precária e as telhas em péssimas condições, com patologias aparentes.

- Reforma do banheiro existente, fazendo todo o seu saneamento básico, adequações e instalações necessárias (Caixa de água, fossa séptica, sumidouro, revestimentos, pintura, pisos, esquadrias, vaso sanitário, lavatório, chuveiro e todos os equipamentos);
- Substituição de todo o telhado da edificação;
- Substituição da pia da cozinha, com área de 4,5 m².

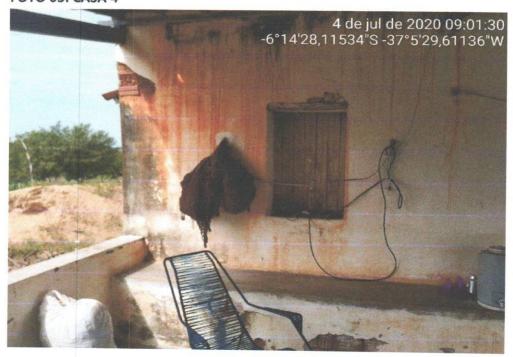
FOTO 05: CASA 4

A edificação possui um terreno medindo 8,10 m x 17,70m, constituída por 5 paredes medindo 8,10 m, 2 paredes medindo 17,70 m e 1 parede medindo 7 metros, com altura média de 2,10m, totalizando 143,37 m² de área construída.

A alvenaria apresenta diversas patologias em seu reboco e o banheiro não possui um saneamento básico adequado.

- Reforma do banheiro existente, fazendo todo o seu saneamento básico, adequações e instalações necessárias (Caixa de água, revestimentos, pintura, pisos, esquadrias, vaso sanitário, lavatório, chuveiro e todos os equipamentos);
- Substituição de todo o reboco da alvenaria de vedação;
- Substituição das esquadrias (Portas e Janelas)
- Pintura.

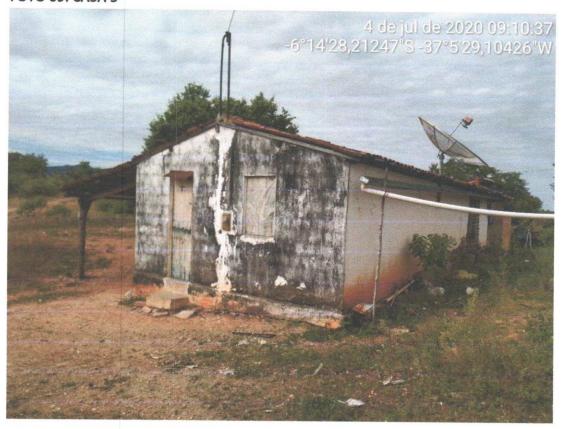
FOTO 09: CASA 5

A alvenaria apresenta patologias em seu reboco, o banheiro com saneamento básico não adequado e portas e janelas degradadas.

- Reforma do banheiro existente, fazendo todo o seu saneamento básico, adequações e instalações necessárias (Caixa de água, revestimentos, pintura, pisos, esquadrias, vaso sanitário, lavatório, chuveiro e todos os equipamentos);
- Substituição de todo o reboco da alvenaria de vedação;
- Substituição das esquadrias;
- Piso da cozinha:
- Pintura.

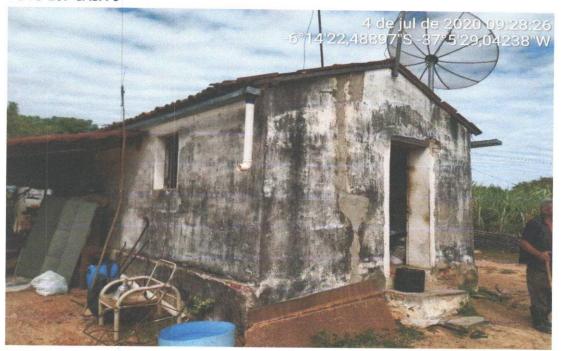
FOTO 10: CASA 6

O banheiro não tem saneamento básico adequado, alvenaria e esquadrias apresentando patologias.

- Reforma do banheiro existente, fazendo todo o seu saneamento básico, adequações e instalações necessárias (Caixa de água, fossa séptica, sumidouro, revestimentos, pintura, pisos, esquadrias, vaso sanitário, lavatório, chuveiro e todos os equipamentos);
- Substituição de todo o reboco da alvenaria de vedação;
- Substituição das esquadrias;
- Substituição da pia da cozinha;
- Substituição do piso;
- · Pintura.

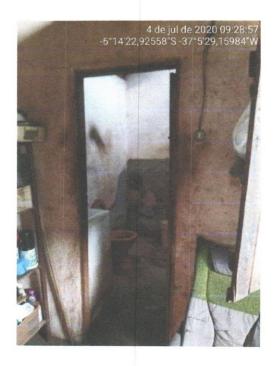
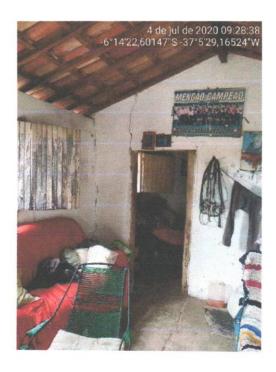
FOTO 11: BWC CASA 6

FOTO 12: CASA 6

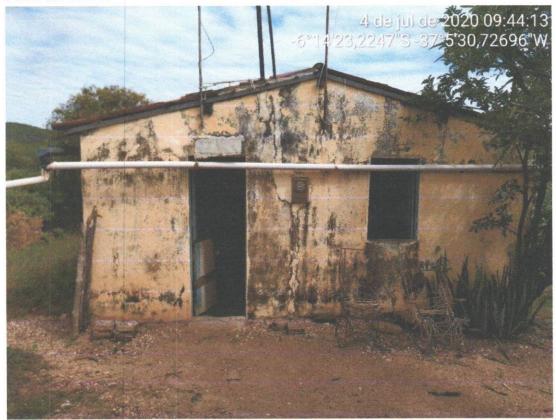
FOTO 13: CASA 7

A alvenaria apresenta patologias em seu reboco, o banheiro com saneamento básico não adequado, esquadrias degradadas e piso com patologias aparentes.

- Reforma do banheiro existente, fazendo todo o seu saneamento básico, adequações e instalações necessárias (Caixa de água, revestimentos, pintura, pisos, esquadrias, vaso sanitário, lavatório, chuveiro e todos os equipamentos);
- Substituição de todo o reboco da alvenaria de vedação;
- Substituição das esquadrias;
- Substituição do piso;
- Substituição da pia da cozinha.
- Pintura.

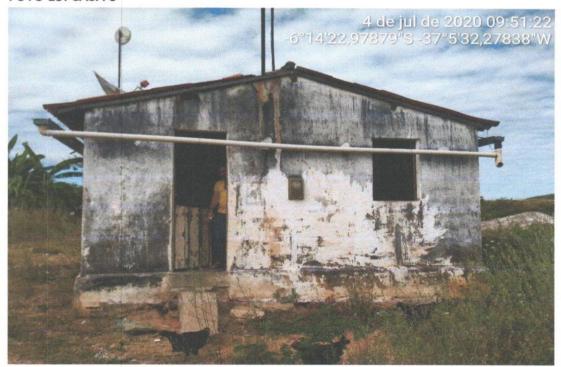
FOTO 15: CASA 8

A alvenaria apresenta patologias em seu reboco, o banheiro com saneamento básico não adequado, esquadrias degradadas e piso com patologias aparentes.

- Reforma do banheiro existente, fazendo todo o seu saneamento básico, adequações e instalações necessárias (Caixa de água, revestimentos, pintura, pisos, esquadrias, vaso sanitário, lavatório, chuveiro e todos os equipamentos);
- Substituição de todo o reboco da alvenaria de vedação;
- Substituição das esquadrias;
- Substituição do piso;
- Substituição da pia da cozinha;
- Pintura.

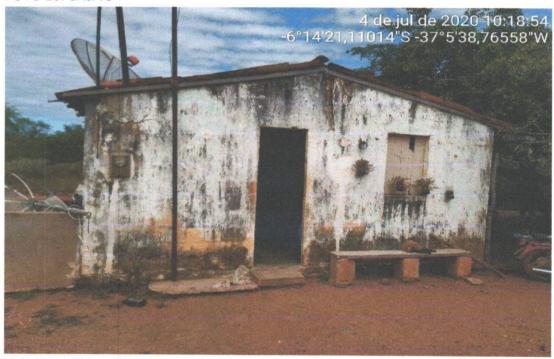
FOTO 16: CASA 9

A alvenaria apresenta patologias em seu reboco e em sua estrutura, o banheiro com saneamento básico não adequado, esquadrias degradadas e piso com patologias aparentes.

- Reforma do banheiro existente, fazendo todo o seu saneamento básico, adequações e instalações necessárias (revestimentos, pintura, pisos, esquadrias, vaso sanitário, lavatório, chuveiro e todos os equipamentos);
- Substituição de todo o reboco da alvenaria de vedação;
- Substituição das esquadrias;
- Substituição do piso;
- Substituição da pia da cozinha;
- Pintura;

Construção de armazém em alvenaria, substituindo o atual feito de taipa.

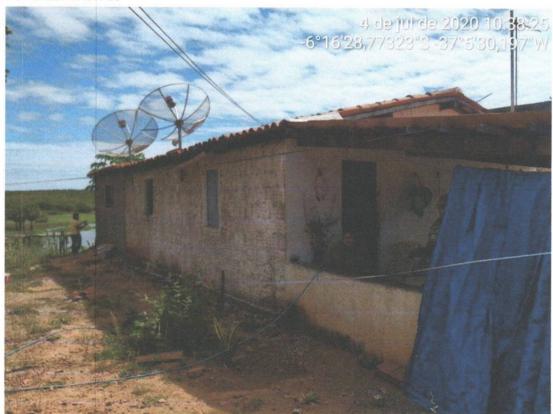
FOTO 18: CASA 10

A alvenaria apresenta patologias em seu reboco e o banheiro com saneamento básico não adequado.

- Reforma do banheiro existente, fazendo todo o seu saneamento básico, adequações e instalações necessárias (revestimentos, pintura, pisos, vaso sanitário, lavatório, chuveiro e todos os equipamentos);
- Substituição de todo o reboco da alvenaria de vedação do lado externo da edificação;
- Substituição da pia da cozinha.

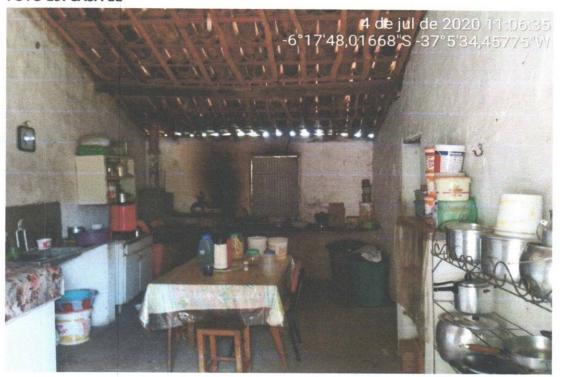
FOTO 19: CASA 11

O banheiro não tem saneamento básico adequado, alvenaria apresentando patologias no reboco e cobertura (telhas e madeira) em péssima condições. A água da residência chega em cangalha de jumento, por não ter canos para puxar a água do açude, onde o mesmo já tem bomba.

- Reforma do banheiro existente, fazendo todo o seu saneamento básico, adequações e instalações necessárias (Caixa de água, fossa séptica, sumidouro, revestimentos, pintura, pisos, esquadrias, vaso sanitário, lavatório, chuveiro e todos os equipamentos);
- Substituição de todo o reboco da alvenaria de vedação;
- Substituição da pia da cozinha;
- Substituição de cobertura (telhas e madeira);
- Reforma do piso da cozinha (piso novo cerâmico);
- · Pintura.

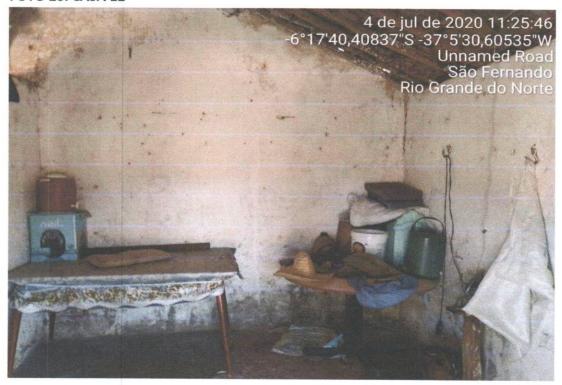
FOTO 20: CASA 12

Alvenaria apresentando patologias no reboco, cobertura (telhas e madeira), piso e esquadrias em péssima condições.

- Substituição das esquadrias;
- Substituição de todo o reboco da alvenaria de vedação;
- Substituição de cobertura.

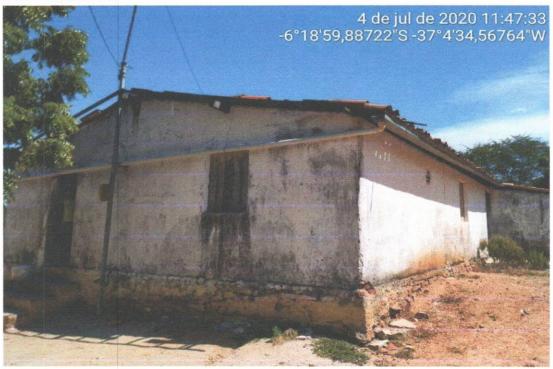
FOTO 21: CASA 13

O banheiro existente não possui saneamento adequado e não é integrado a residência. Alvenaria apresentando patologias no reboco, piso e esquadrias em péssimas condições.

- Construção de um banheiro novo completo integrado a residência, composto por revestimentos, pintura, pisos, esquadrias, vazo sanitário, lavatório, chuveiro e todos os equipamentos e instalações necessárias, medindo 3,00 m x 1,80m.
- Substituição das esquadrias;
- Substituição de todo o reboco da alvenaria de vedação;
- Substituição da pia da cozinha;
- Substituição do piso.

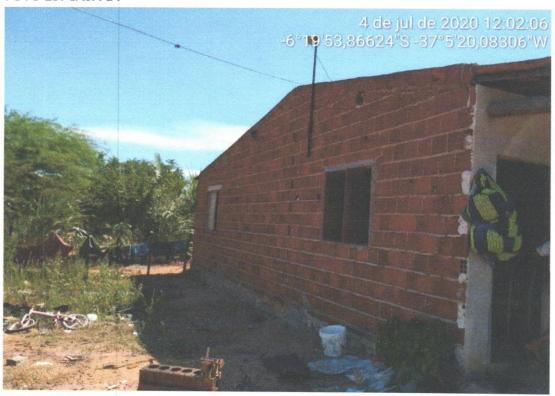
FOTO 23: CASA 14

O banheiro não possui saneamento básico adequado, piso e esquadrias estão em situações precárias apresentando patologias e não tem reboco no lado externo da casa. Serviços a serem realizados:

- Reforma do banheiro existente, fazendo todo o seu saneamento básico, adequações e instalações necessárias (Caixa de água, fossa séptica, sumidouro, revestimentos, pintura, pisos, esquadrias, vaso sanitário, lavatório, chuveiro e todos os equipamentos);
- Substituição de todo o reboco da alvenaria de vedação do lado externo da casa;
- Substituição da pia da cozinha;
- Substituição das esquadrias;
- Pintura.

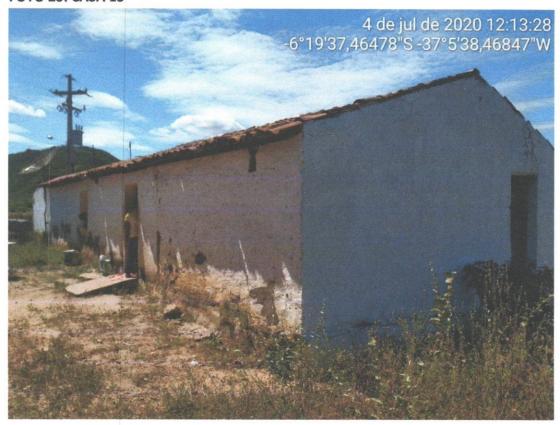
FOTO 25: CASA 15

O banheiro não possui saneamento básico adequado, reboco das alvenarias de vedação apresentando patologias e esquadrias bastante degradadas.

- Reforma do banheiro existente, fazendo todo o seu saneamento básico, adequações e instalações necessárias (Caixa de água, fossa séptica, sumidouro, revestimentos, pintura, pisos, esquadrias, vaso sanitário, lavatório, chuveiro e todos os equipamentos);
- Substituição da pia da cozinha;
- Substituição das esquadrias;
- Substituição do piso;
- Pintura.

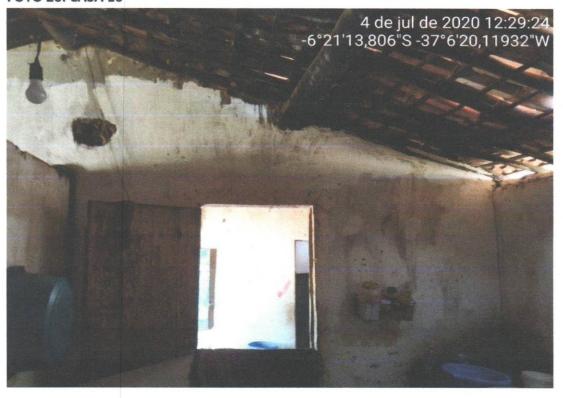
FOTO 26: CASA 16

O banheiro não possui saneamento básico adequado, reboco das alvenarias de vedação apresentando patologias, esquadrias e piso bastante degradados.

- Reforma do banheiro existente, fazendo todo o seu saneamento básico, adequações e instalações necessárias (Caixa de água, fossa séptica, sumidouro, revestimentos, pintura, pisos, esquadrias, vaso sanitário, lavatório, chuveiro e todos os equipamentos);
- Substituição de todo o reboco da alvenaria de vedação;
- Substituição da pia da cozinha;
- Substituição das esquadrias;
- Substituição do piso;
- Pintura.

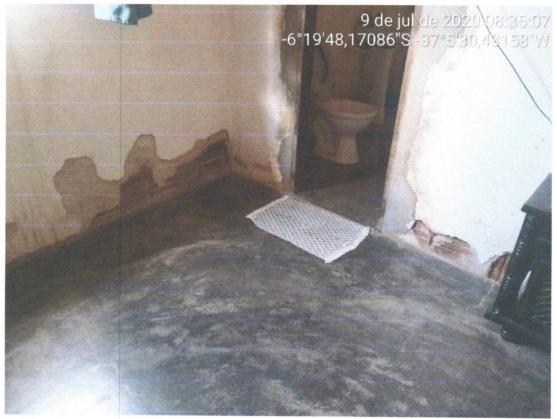
FOTO 28: CASA 17

Reboco das alvenarias de vedação no lado interno da casa está apresentando patologias e uma grande infiltração da caixa de água.

- Reforma do banheiro existente, fazendo todo o seu saneamento básico, adequações e instalações necessárias (Revestimentos, pintura, pisos, esquadrias, vaso sanitário, lavatório, chuveiro e todos os equipamentos);
- Substituição de todo o reboco da alvenaria de vedação do lado interno;
- Substituição da pia da cozinha;
- Recuperação da caixa de água;
- Pintura.

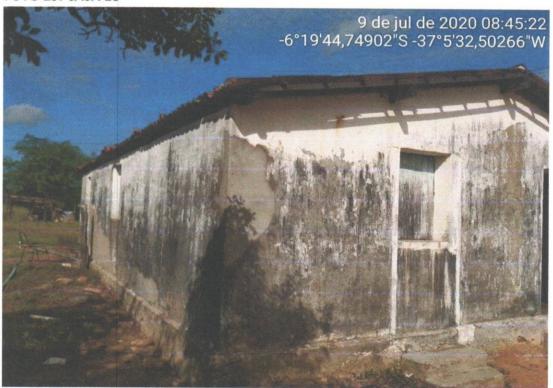
FOTO 29: CASA 18

O banheiro não possui saneamento básico adequado e reboco das alvenarias de vedação apresentando patologias.

- Reforma do banheiro existente, fazendo todo o seu saneamento básico, adequações e instalações necessárias (Caixa de água, fossa séptica, sumidouro, revestimentos, pintura, pisos, esquadrias, vaso sanitário, lavatório, chuveiro e todos os equipamentos);
- Substituição de todo o reboco da alvenaria de vedação;
- Substituição da pia da cozinha;
- Pintura.
